Murerkunst i et hul i jorden

Mens andre står på stilladser, har et Ishøj-baseret murerfirma gravet efter guld i de mere specielle byggeopgaver

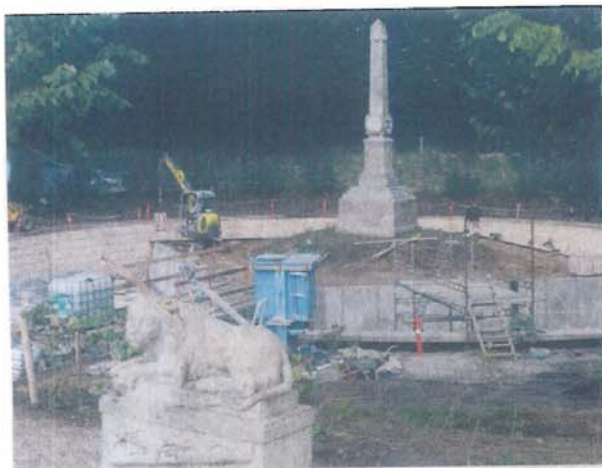
Fredensborg Slotshave er anlagt i 1760'erne og er en af Danmarks største barokhave. Murere restaurerede bassinet omkring Frederik d. V's mindesmærke før parken genåbnede i september.

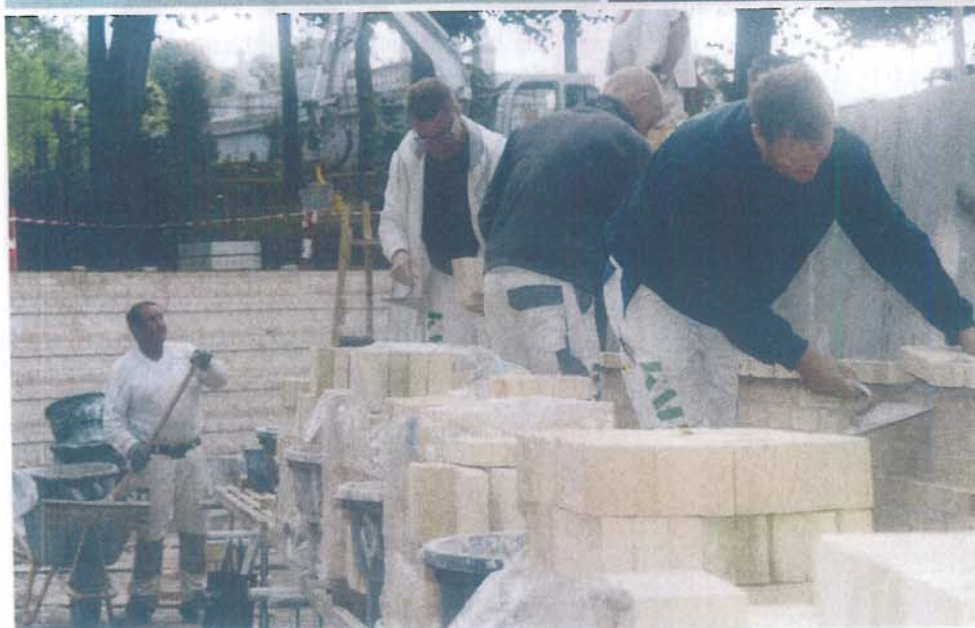
Murere på en af de specielle flingter i bassinet på Frederik d. V's mindesmærke: Forrest Brian Torp, derefter Lars Kongsbak, Tom Dalkvist og bagest arbejdsmand Erling Olsen.

Murene på begge bassinkanter hælder seks procent. Omkredsen på bassinet

er ca. 106 meter fornedet og 109 meter foroven. Med en større og større radius på den ydre bassin-kant har murerne måttet sætte skabeloner op og fastgøre murer-snoeren til dem.

- Vi har haft en styrestolpe for hver 60 cm med en murersnor imellem, fortæller Morten Kruse.

Muren er i krydsforbandt – løber-skiftet bliver muret med en sten i et særligt bredt format, mens kopperne er muret med normale sten.

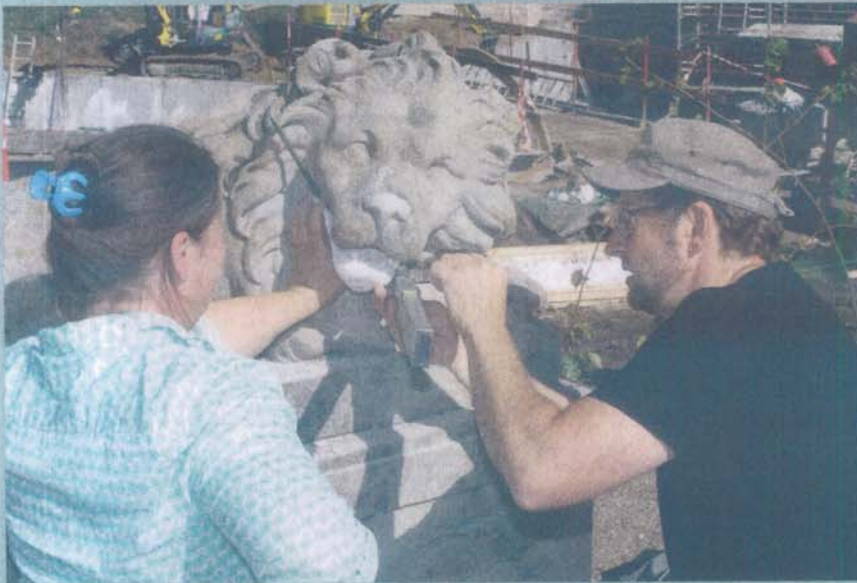
Skulpturer er taget ned af sikkerhedsmæssige grunde. Træer er væltet. Fredensborg Slotshave har længe været i forfald, men er nu ved at blive restaureret. Her har en løve tabt underkæben. Stenhugger Steen Mygind Petersen er bare én blandt mange stenhuggere, som er i fuld gang i haven netop nu. Alting skal være færdigt til den 17. september, hvor haven genåbner officielt. På billederne er Steen Mygind i færd med at måle op til en ny underkæbe i samarbejde med billedhugger Katrine Moseholm. Løven er lavet i blød sandsten – fra dengang vi danskere havde Gotland, som Steen Mygind bemærker.
